EEN SCHIP MOET varen

DIT ZAL REDERS UIT HET HART GEGREPEN ZIJN. EEN SCHIP MOET IMMERS VAREN. DAARVOOR IS HET GEBOUWD. ELK UUR DAT HET STILLIGT, KOST GELD. HET BELANG VAN SCHADEONDERZOEK WORDT DUIDELIJK AAN DE HAND VAN TWEE CONCRETE SCHADEGEVALLEN.

door Jan Quist

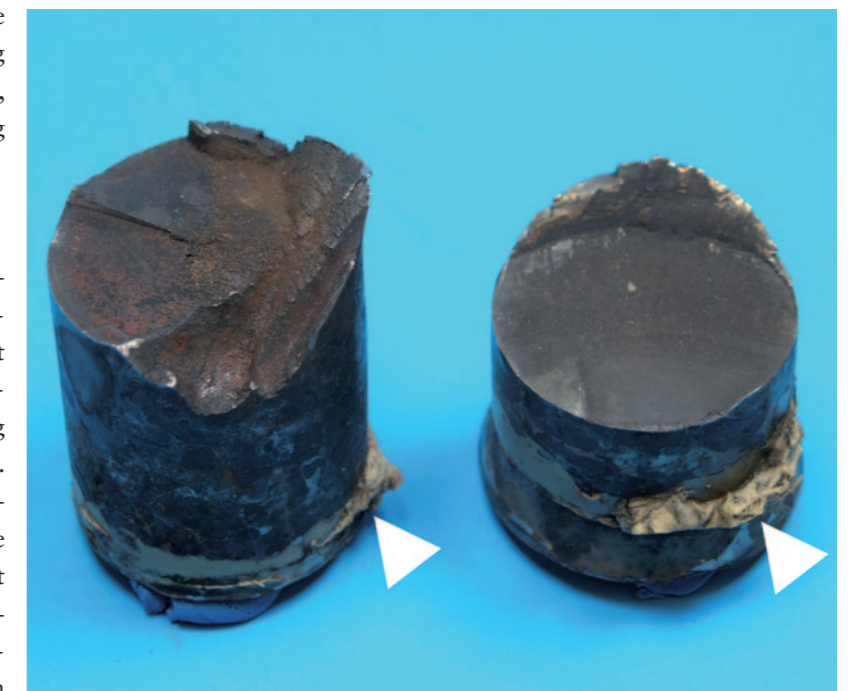
Afbeelding 1: De twee monsters voor het onderzoek aan de beschadigde rods. De pijlen wijzen naar kitresten.

Binnen twee weken na elkaar braken ‘tie rods’ van twee verschillende cilinders van een motor van een koopvaardij-schip. In beide gevallen was de schade aan de motor fors. Ging men in het eerste geval nog uit van een incident, na het optreden van het tweede geval ontstond hierover twijfel. Daarom werd besloten een schadeonderzoek te laten uitvoeren. Ten behoeve van het onderzoek werden de uiteinden van de twee tie rods beschikbaar gesteld. De breukvlakken bleken behoorlijk beschadigd en sterk corrosief aangetast. Verder waren op beide delen kitresten aanwezig. Overleg met de reder wees uit dat de kit waarschijnlijk gebruikt was als afdichting van de gaten waar de tie rods doorheen steken, in plaats van de voorgeschreven 0-ringafdichting tussen de cilinderkop en de cilinder.

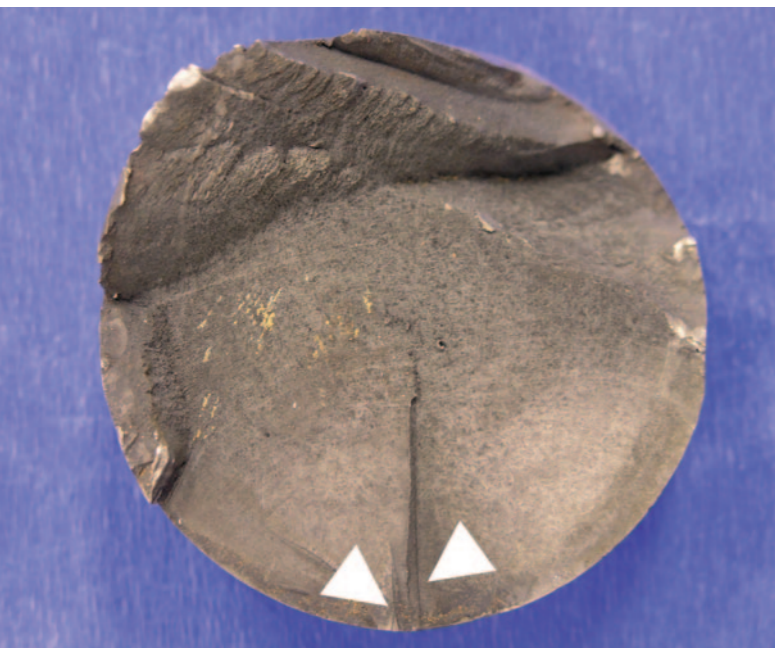
Het onderzoek aan het breukvlak wees uit dat de tie rods bezwaken waren door vermoeiing. Een van de twee breukvlakken is weergegeven in afbeelding 2.

Afbeelding 2: Een van de twee breukvlakken van de onderzochte tie rods. Ter plaatse van de twee pijlen zijn vermoeiingsscheuren geïnitieerd.

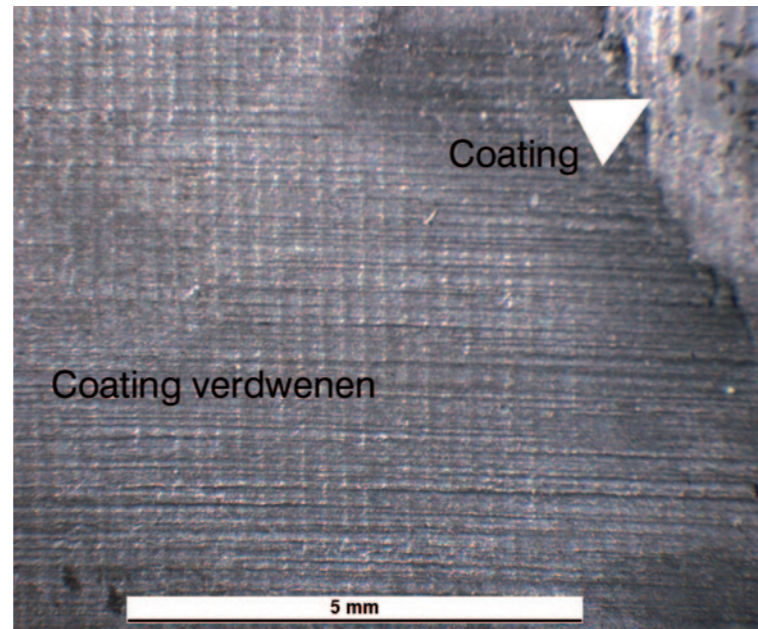
Bij het macroscopisch onderzoek van het oppervlak van de twee monsters werd vastgesteld dat de coating die de bouten moest beschermen, beschadigd of verdwenen was (zie afb. 3). Op die beschadigde locaties, maar ook op plaatsen waar de coating nog intact leek, was een groot aantal scheurtjes in omtrekrichting te zien. Bij een van de twee breuken kon overtuigend vastgesteld worden dat de vermoeiingsscheur geïnitieerd was op enkele van deze scheurtjes (zie afb. 4). Bij de andere breuk was de relatie minder eenduidig, maar de conclusie was dat de vermoeiingsscheuren een en dezelfde oorzaak hadden.

Afbeelding 3: Op veel plaatsen was de coating op de tie rods beschadigd of zelfs deels verdwenen.

De conclusie van het onderzoek was dat de tie rods gefaald hadden door vermoeiing onder invloed van de dynamische belastingen die inherent zijn aan de functie van deze onderdelen. De hoofdscheuren waren geïnitieerd op enkele kleinere scheurtjes die in een eerder stadium waren ontstaan. Deze kleinere scheurtjes hadden eveneens het karakter van vermoeiingsscheurtjes, maar de initiatie ervan was waarschijnlijk veroorzaakt of bevorderd door gelijktijdige corrosieve aantasting. De corrosieve aantasting op zijn beurt was weer bevorderd of veroorzaakt door de beschadiging van de coating. Geadviseerd werd om de overige tie rods te onderzoeken op oppervlakscheurtjes. De opdrachtgever nam echter geen enkel risico en liet alle tie rods vervangen door nieuwe, met een beter beschermende coating.

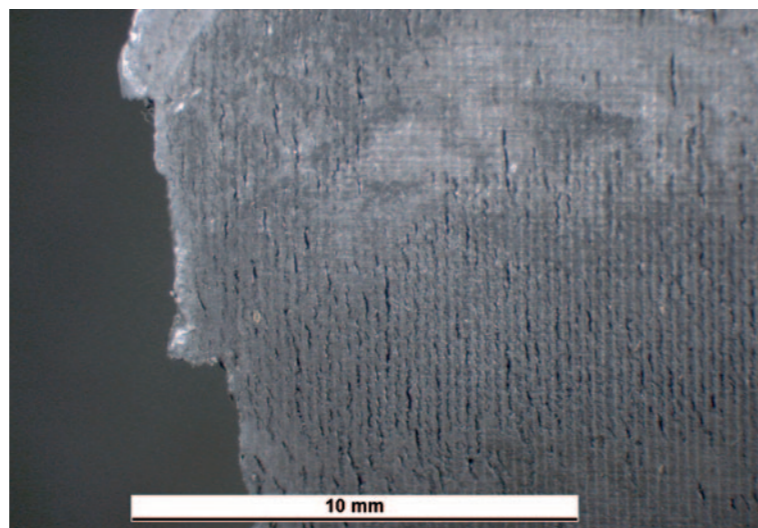
Omdat het breukvlak sterk vervormd was als gevolg van het tegen elkaar slaan van de breukvlakken leverde onderzoek in de rasterlektronenmicroscopie weinig nieuwe informatie op. Om de aard van de kleine scheurtjes vast te stellen werden enkele dwarsdoorsneden over deze scheurtjes metallografisch onderzocht. Dit leverde beelden op zoals weergegeven in afbeelding 5. De scheurtjes waren fijn van aard en deels of geheel gevuld met oxidische producten. Op basis van deze resultaten werd geconcludeerd dat deze scheurtjes eveneens het karakter hadden van vermoeiingsscheurtjes, maar dat de initiatie, en wellicht ook de groei ervan, had plaatsgevonden in combinatie met corrosie. Ook werd bij het metallografisch onderzoek vastgesteld dat de hoofdscheur bij beide breukvlakken transkristallijn van aard was. Dit ondersteunde de voorlopige karakterisering van de twee breuken als vermoeiingsbreuken.

Afbeelding 4: Ter plaatse van het initiatiepunt van een van de (hoofd-) vermoeiingsscheuren is in het oppervlak een groot aantal kleine scheurtjes aanwezig. Het stapsgewijze verloop in het breukvlak geeft duidelijk aan dat de hoofdscheur is geïnitieerd op de kleinere scheurtjes.

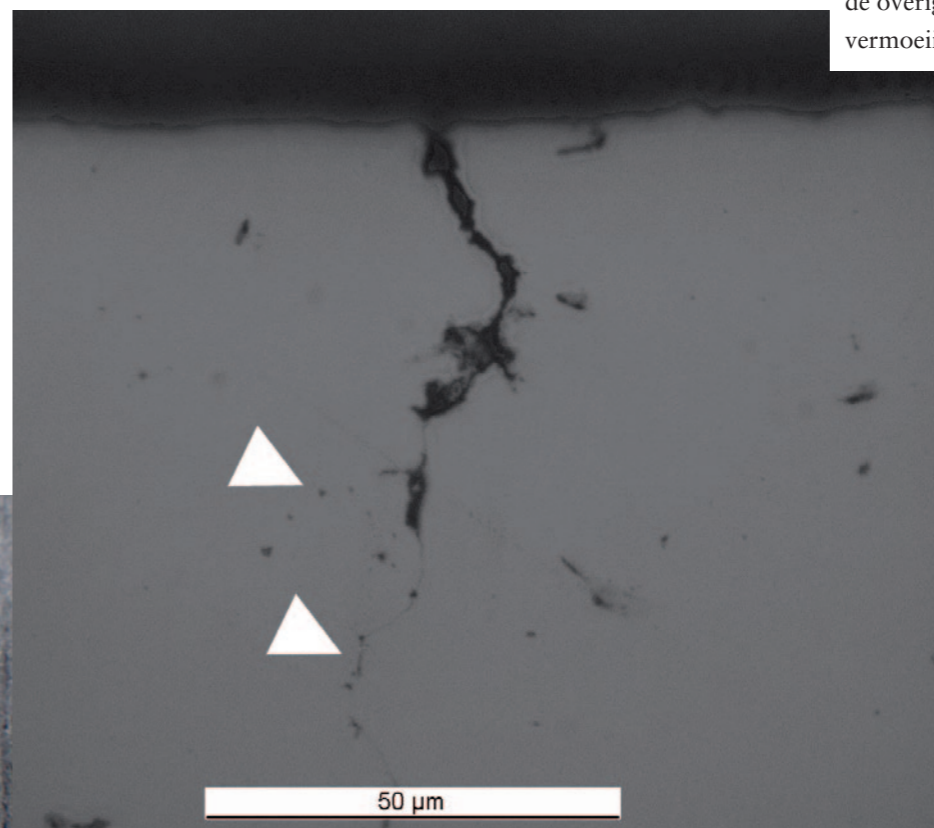
Afbeelding 5: Beeld van een dwarsdoorsnede over een scheurtje. Het scheurtje is grotendeels gevuld met oxidische producten. Aan het uiteinde treden zeer fijne vertakkingen op (zie de twee pijlen).
