asten kijken

WIE KENT ZE NIET? DE VERWIJSMASTEN MET DE GELE M, DIE AUTOMOBILISTEN NAAR DE DICHTST-BIJZIJNDE VESTIGING VAN EEN BEKENDE HAMBURGERKETEN LEIDEN. DEZE MASTEN WORDEN PERIODIEK VISUEEL GEÏNSPECTEERD DOOR ELEMENT MATERIALS TECHNOLOGY. WAT VALT ER NU TE ZIEN AAN ZO'N MAST?

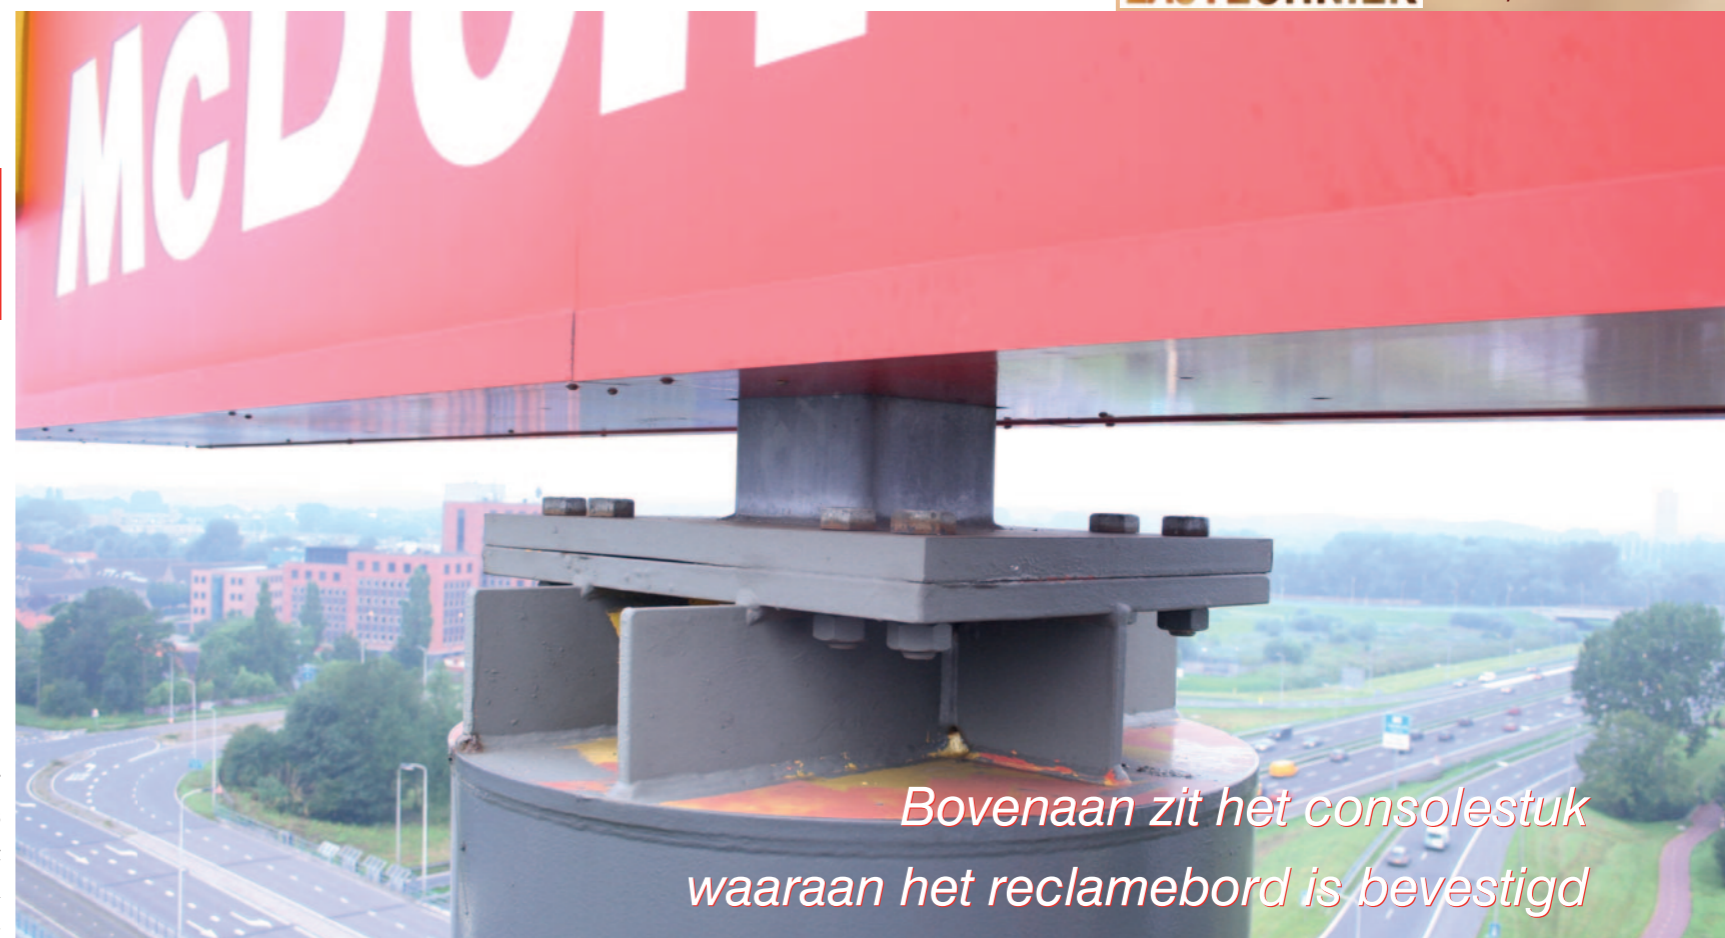
Langs de gehele lengte van de mast letten de inspecteurs van Element op de aanwezigheid van roest of beschadigingen in de coating. Er mogen behalve het inspectieluikje geen extra gaten in de mast zijn gemaakt. "Dat is wel eens gebeurd bij een mast waar men een extra elektriciteitskabel naar binnen wilde leiden. Maar als je onder in de mast een gaatje boort, heeft dat meteen een nadelig effect op de totale sterkte", aldus Vissers. Ook mogen er geen delen aan de mast bevestigd zijn waarvoor deze niet ontworpen

is, zoals antennes voor mobiele telefonie, camera's en lampen. "Al deze zaken verzwakken de mast, en dat is vragen om problemen."
